ランチオンセミナー 46
6月23日(日)12:00～13:00
第6会場(福岡国際会議場)
共催:株)グッドマン
LS-46-2

新デバイスによる新戦略 ～開存期間を探る～

池田バスキュラーアクセス・透析・内科クリニック
池田潔

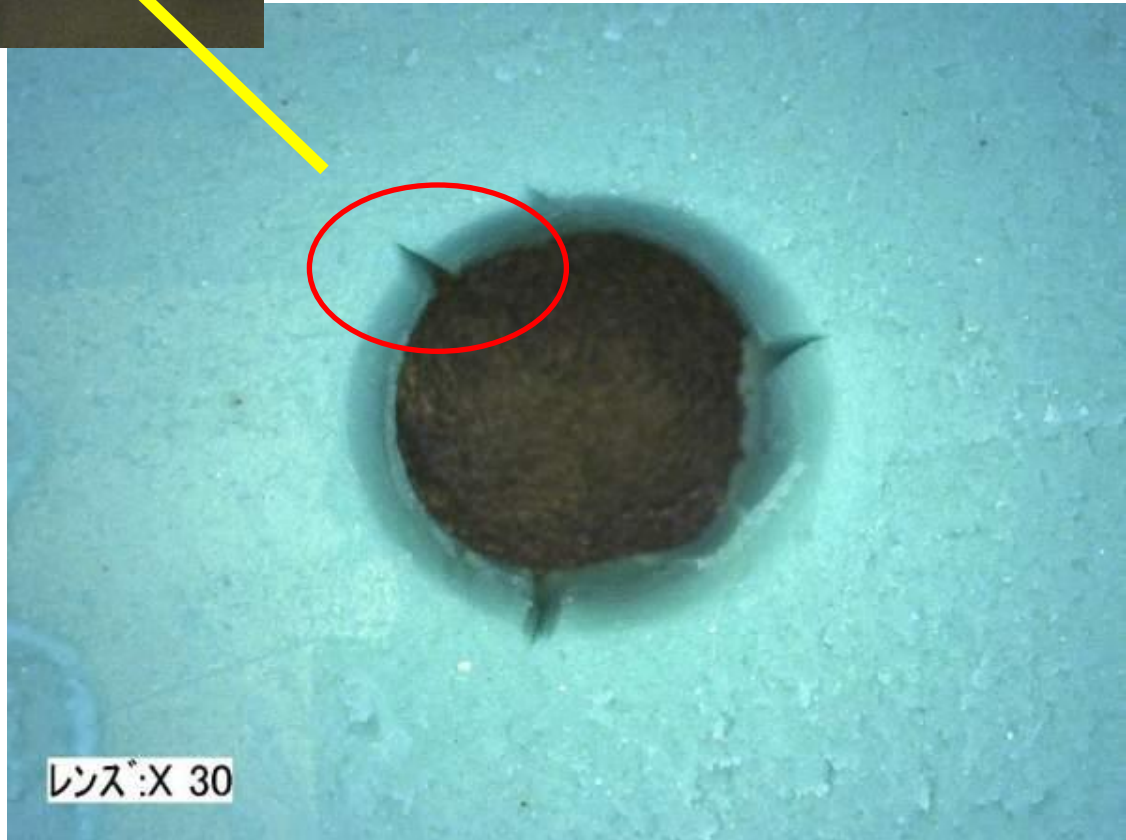
石膏の切れ込みでは、歯が鋭く
周囲の挫滅面がない。
